## Hochwasserentlastung RA I

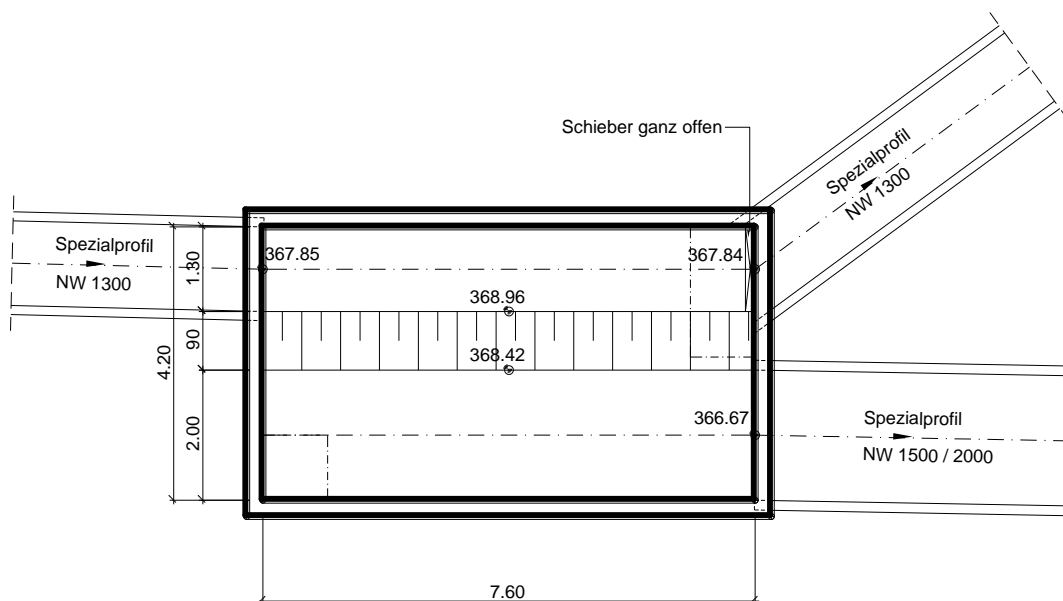
<b>Bezeichnung:</b>	RA I
<b>Standort:</b>	ARA Schönenwerd
<b>Standortgemeinde:</b>	Schönenwerd
<b>Vorfluter:</b>	Aare
<b>Typ:</b>	Streichwehr einseitig, niedrig, kein Schwimmstoffrückhalt
<b>Einstiegsvorrichtung:</b>	Leiter vorhanden
<b>Drosselorgan:</b>	Schieber (manuell zu bedienen)
<b>Funktionsfähigkeit:</b>	Die Hochwasserentlastung ist baulich in gutem Zustand und funktionstüchtig. Eine Rückschlagklappe für die Verhinderung von Aarehochwasser ist vorhanden.

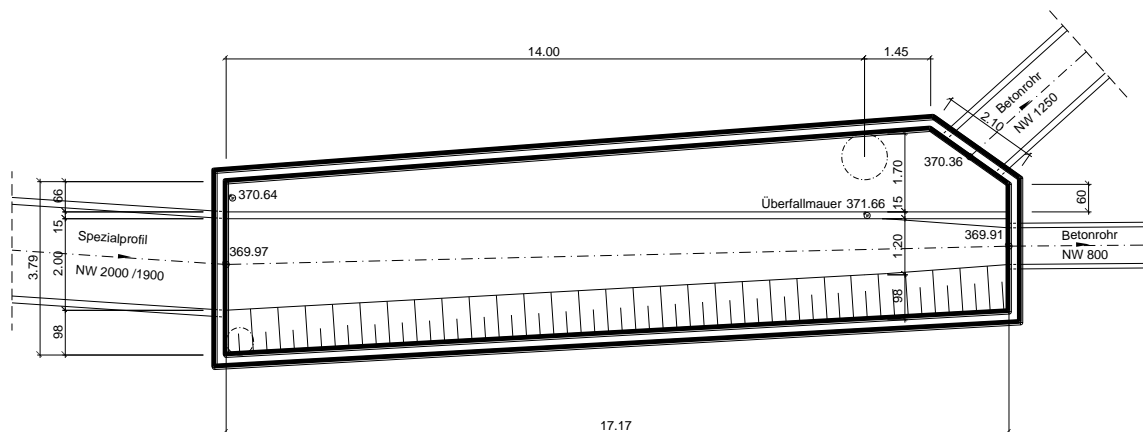
## Hochwasserentlastung RA II

**Bezeichnung:** RA II  
**Standort:** Aarestrasse, Badi  
**Standortgemeinde:** Schönenwerd  
**Vorfluter:** Aare

**Typ:** Streichwehr einseitig, hoch, kein Schwimmstoffrückhalt  
**Einstiegsvorrichtung:** Leiter vorhanden  
**Drosselorgan:** Drosselstrecke  
**Funktionsfähigkeit:** Die Hochwasserentlastung ist baulich in gutem Zustand und funktionstüchtig. Eine Rückschlagklappe für die Verhinderung von Aarehochwasser ist vorhanden.

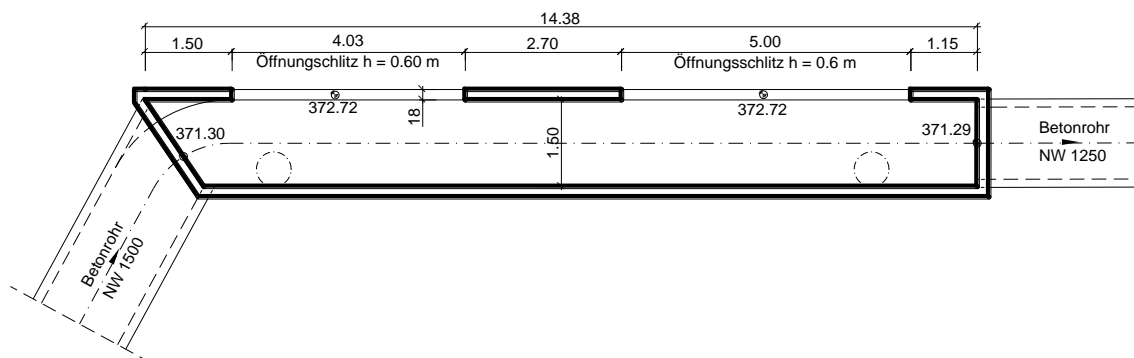
## Hochwasserentlastung RA III

**Bezeichnung:** RA III  
**Standort:** Bally-Park  
**Standortgemeinde:** Schönenwerd  
**Vorfluter:** Aare

**Typ:** Streichwehr einseitig, hoch, kein Schwimmstoffrückhalt  
**Einstiegsvorrichtung:** Leiter vorhanden  
**Drosselorgan:** Keines  
**Funktionsfähigkeit:** Die Hochwasserentlastung ist baulich in gutem Zustand und funktionstüchtig. Eine Rückschlagklappe für die Verhinderung von Aarehochwasser ist vorhanden.

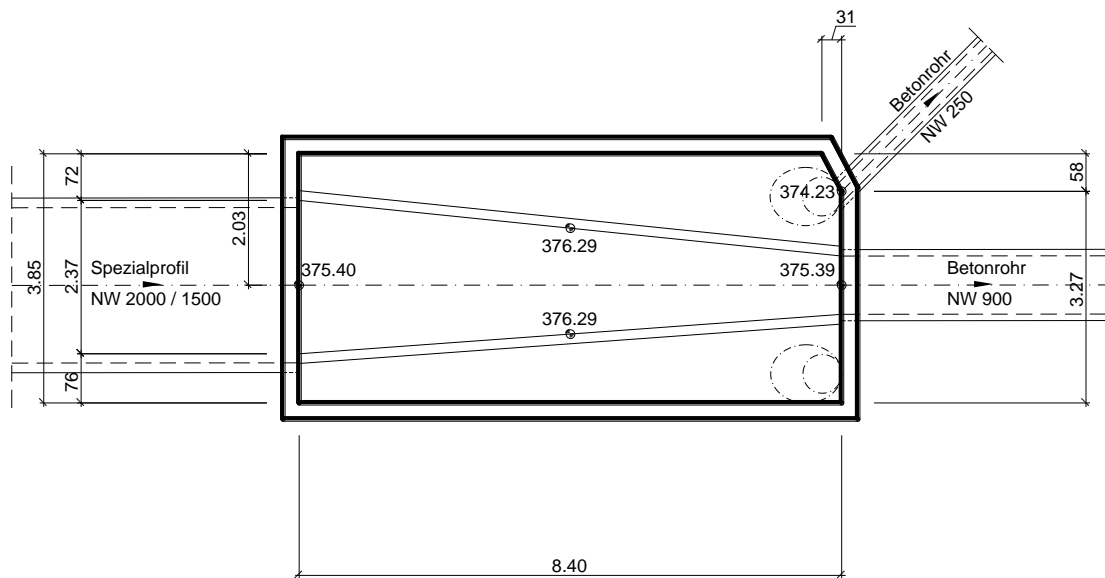
## Hochwasserentlastung RA IV

<b>Bezeichnung:</b>	RA IV
<b>Standort:</b>	Güterstrasse / Schachenstrasse
<b>Standortgemeinde:</b>	Gretzenbach
<b>Vorfluter:</b>	Aare
<b>Typ:</b>	Streichwehr zweiseitig, hoch, kein Schwimmstoffrückhalt
<b>Einstiegsvorrichtung:</b>	Leiter vorhanden
<b>Drosselorgan:</b>	Drosselstrecke
<b>Funktionsfähigkeit:</b>	Die Hochwasserentlastung ist baulich in gutem Zustand und funktionstüchtig.

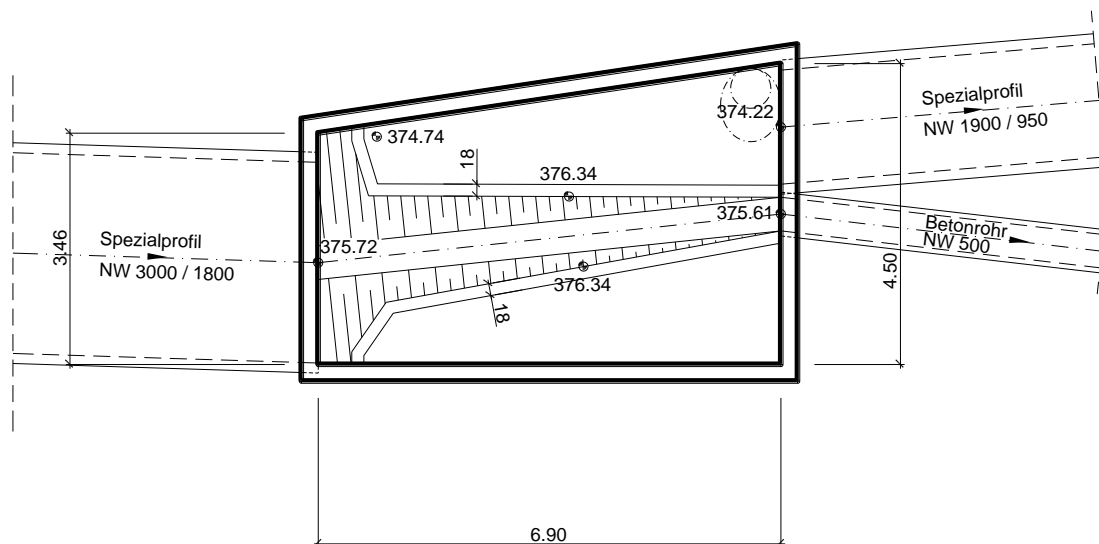
## Hochwasserentlastung RA V

<b>Bezeichnung:</b>	RA V
<b>Standort:</b>	Schachenstrasse / Güterstrasse
<b>Standortgemeinde:</b>	Gretzenbach
<b>Vorfluter:</b>	Aare
<b>Typ:</b>	Streichwehr zweiseitig, hoch, kein Schwimmstoffrückhalt
<b>Einstiegsvorrichtung:</b>	Leiter vorhanden
<b>Drosselorgan:</b>	Drosselstrecke
<b>Funktionsfähigkeit:</b>	Die Hochwasserentlastung ist baulich in gutem Zustand und funktionstüchtig.

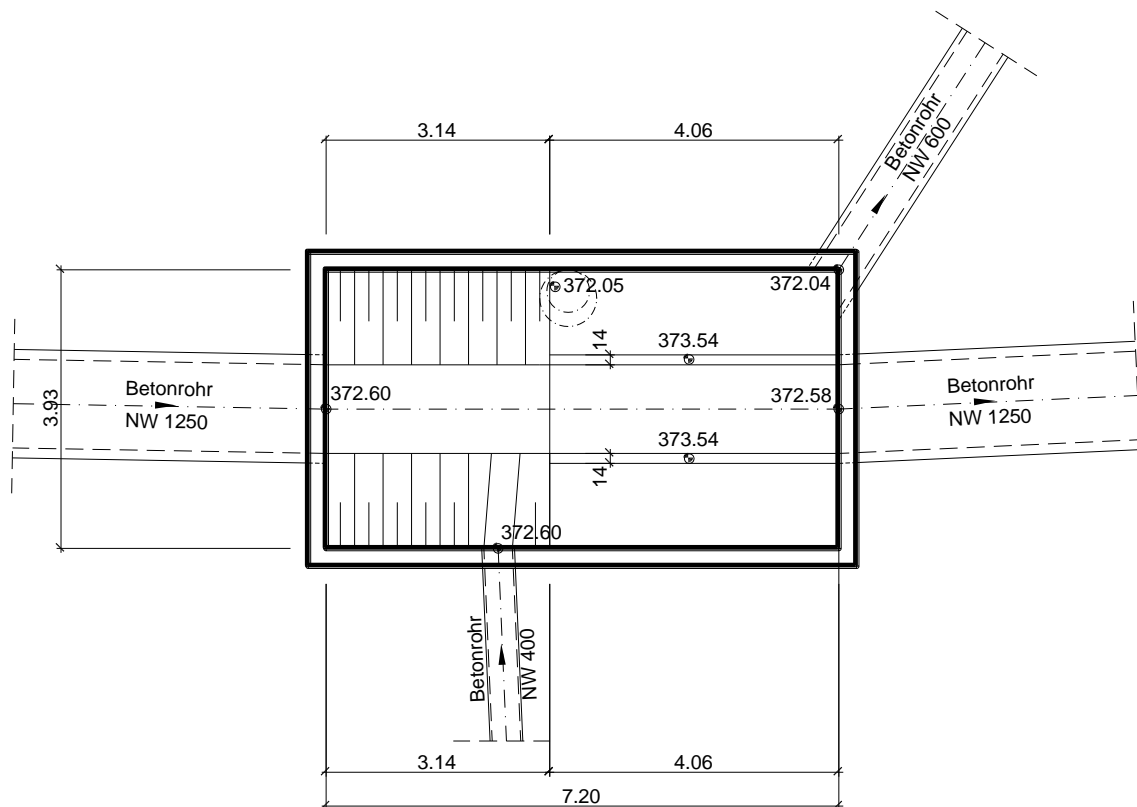
## Hochwasserentlastung RA VI

<b>Bezeichnung:</b>	RA VI
<b>Standort:</b>	Äussere Kanalstrasse / Inselweg
<b>Standortgemeinde:</b>	Niedergösgen
<b>Vorfluter:</b>	Kanal/Aare
<b>Typ:</b>	Streichwehr zweiseitig, niedrig, kein Schwimmstoffrückhalt
<b>Einstiegsvorrichtung:</b>	Leiter vorhanden
<b>Drosselorgan:</b>	Keines
<b>Funktionsfähigkeit:</b>	Die Hochwasserentlastung ist baulich in gutem Zustand und funktionstüchtig.

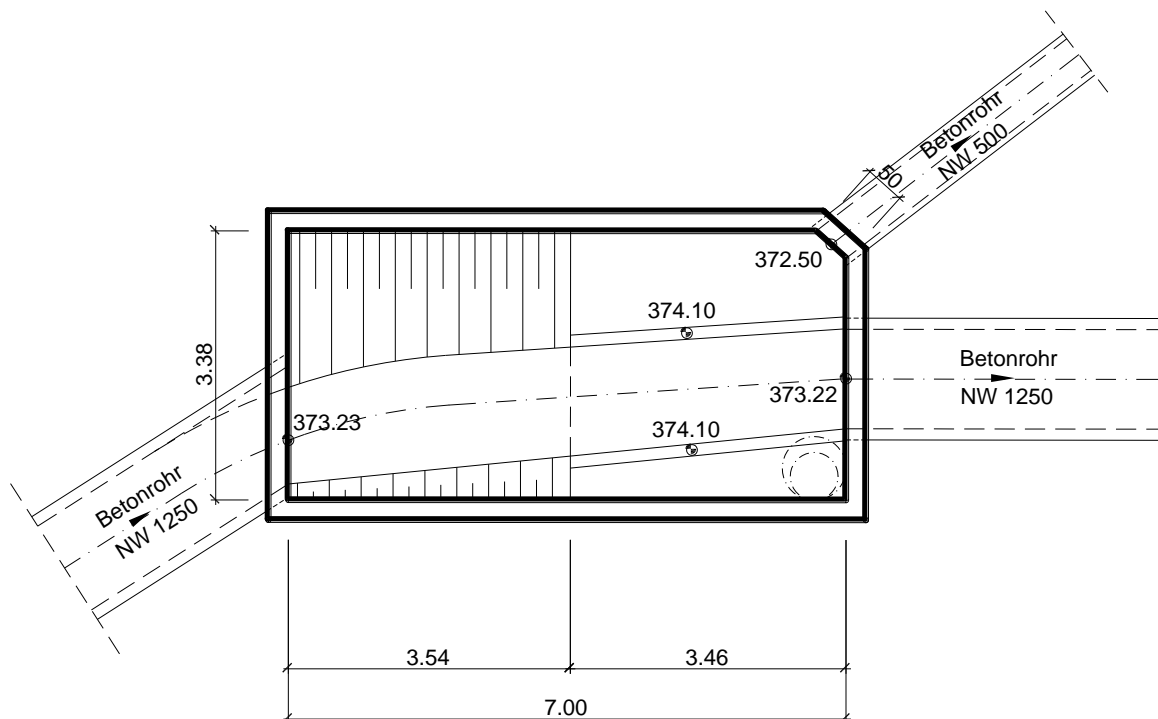
## Hochwasserentlastung RA VII

<b>Bezeichnung:</b>	RA VII
<b>Standort:</b>	Äussere Kanalstrasse / Langackerstrasse
<b>Standortgemeinde:</b>	Niedergösgen
<b>Vorfluter:</b>	Kanal/Aare
<b>Typ:</b>	Streichwehrweiseitig, niedrig, kein Schwimmstoffrückhalt
<b>Einstiegsvorrichtung:</b>	Leiter vorhanden
<b>Drosselorgan:</b>	Keines
<b>Funktionsfähigkeit:</b>	Die Hochwasserentlastung ist baulich in gutem Zustand und funktionstüchtig.

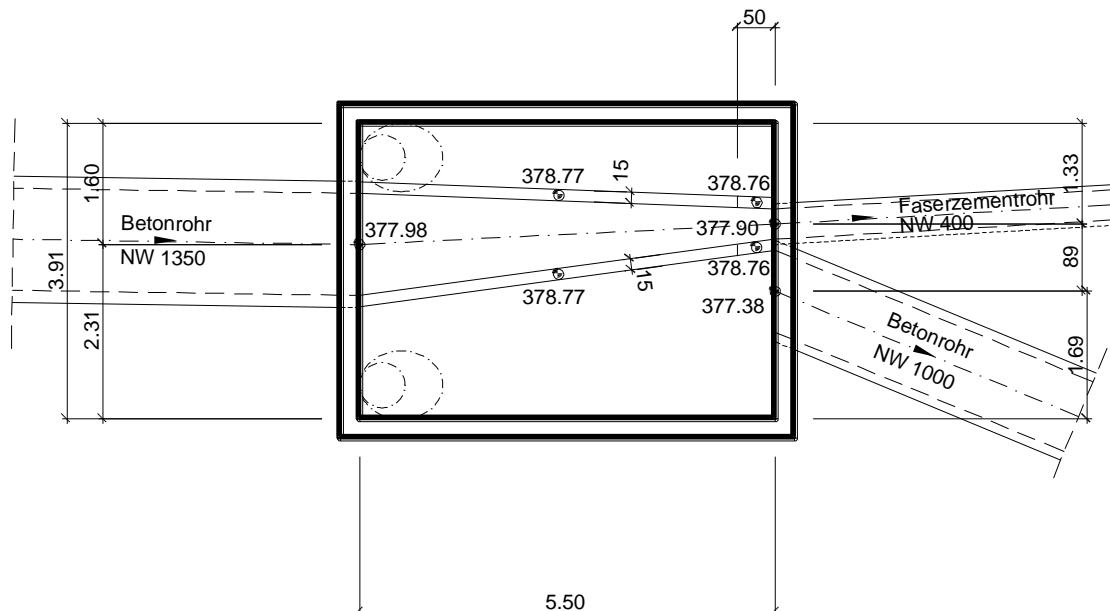
## Hochwasserentlastung RA VIII

<b>Bezeichnung:</b>	RA VIII
<b>Standort:</b>	Schachen
<b>Standortgemeinde:</b>	Obergösgen
<b>Vorfluter:</b>	Aare
<b>Typ:</b>	Streichwehr zweiseitig, hoch, kein Schwimmstoffrückhalt
<b>Einstiegsvorrichtung:</b>	Leiter vorhanden
<b>Drosselorgan:</b>	Drosselstrecke
<b>Funktionsfähigkeit:</b>	Die Hochwasserentlastung ist baulich in gutem Zustand und funktionstüchtig.

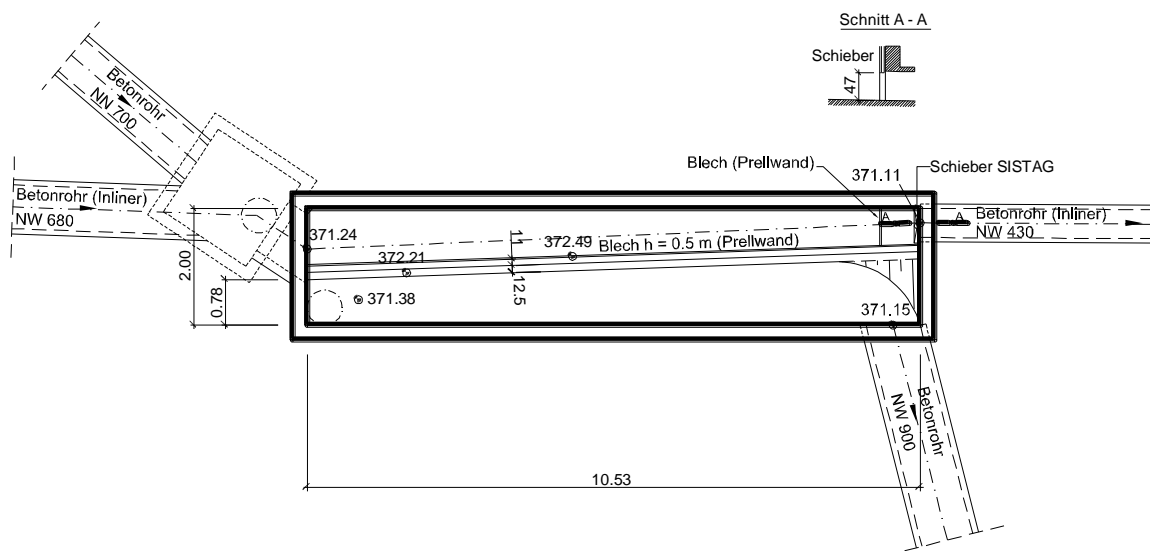
## Hochwasserentlastung RA IX

**Bezeichnung:** RA IX  
**Standort:** Wiedenstrasse  
**Standortgemeinde:** Niedergösgen  
**Vorfluter:** Aare

**Typ:** Streichwehr einseitig, hoch, kein Schwimmstoffrückhalt  
**Einstiegsvorrichtung:** Leiter vorhanden  
**Drosselorgan:** Schieber (manuell zu bedienen)  
**Funktionsfähigkeit:** Die Hochwasserentlastung ist baulich in gutem Zustand und funktionstüchtig. Eine Rückschlagklappe für die Verhinderung von Aarehochwasser ist vorhanden.

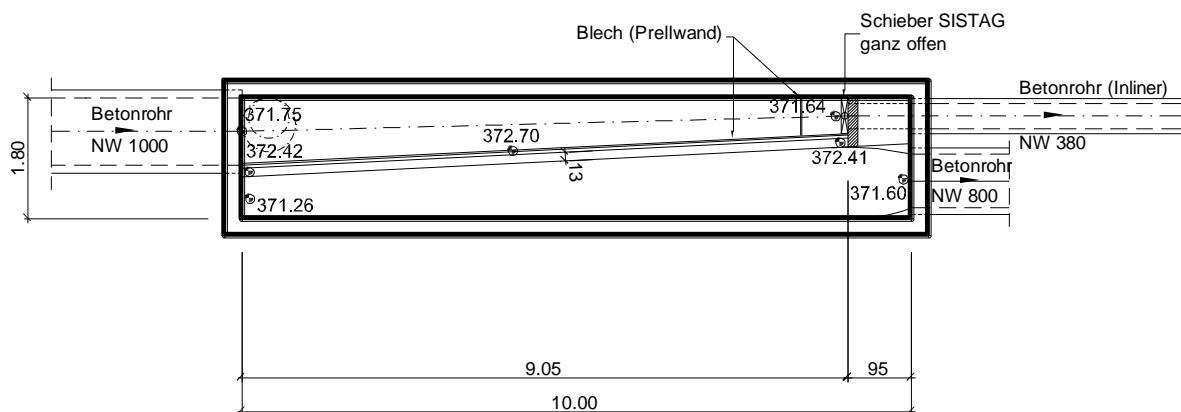
## Hochwasserentlastung RA X

<b>Bezeichnung:</b>	RA X
<b>Standort:</b>	Aarenstrasse / Innere Kanalstrasse
<b>Standortgemeinde:</b>	Niedergösgen
<b>Vorfluter:</b>	Aare
<b>Typ:</b>	Streichwehr einseitig, hoch, kein Schwimmstoffrückhalt
<b>Einstiegsvorrichtung:</b>	Leiter vorhanden
<b>Drosselorgan:</b>	Schieber (manuell zu bedienen)
<b>Funktionsfähigkeit:</b>	Die Hochwasserentlastung ist baulich in gutem Zustand und funktionstüchtig. Eine Rückschlagklappe für die Verhinderung von Aarehochwasser ist vorhanden.

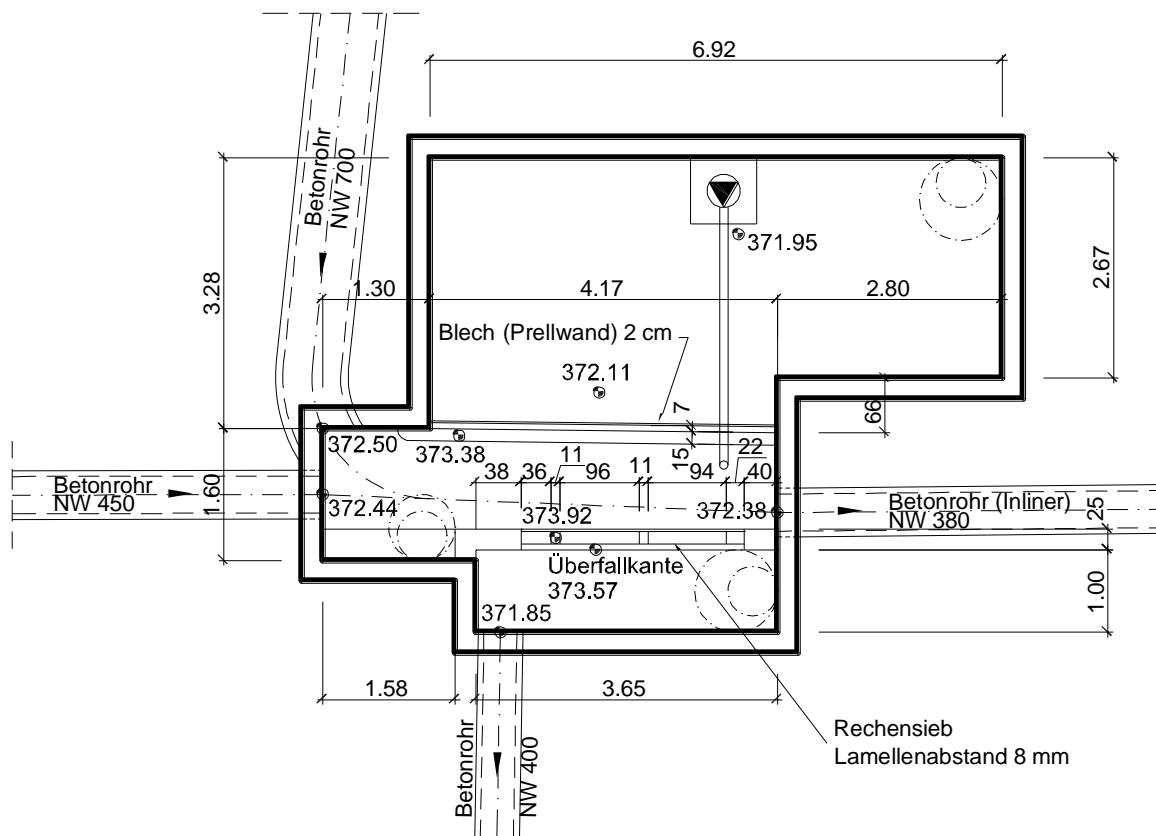
## Hochwasserentlastung und Regenbecken RA XI

<b>Bezeichnung:</b>	RA XI
<b>Standort:</b>	Neufeldstrasse / Innere Kanalstrasse
<b>Standortgemeinde:</b>	Niedergösgen
<b>Vorfluter:</b>	Kanal/Aare
<b>Typ:</b>	Regenbecken in Nebenschluss Streichwehr einseitig, hoch mit einem Rechensieb
<b>Einstiegsvorrichtung:</b>	Leiter vorhanden
<b>Drosselorgan:</b>	Keines
<b>Funktionsfähigkeit:</b>	Die Hochwasserentlastung und das Regenbecken sind baulich in gutem Zustand und funktionstüchtig.

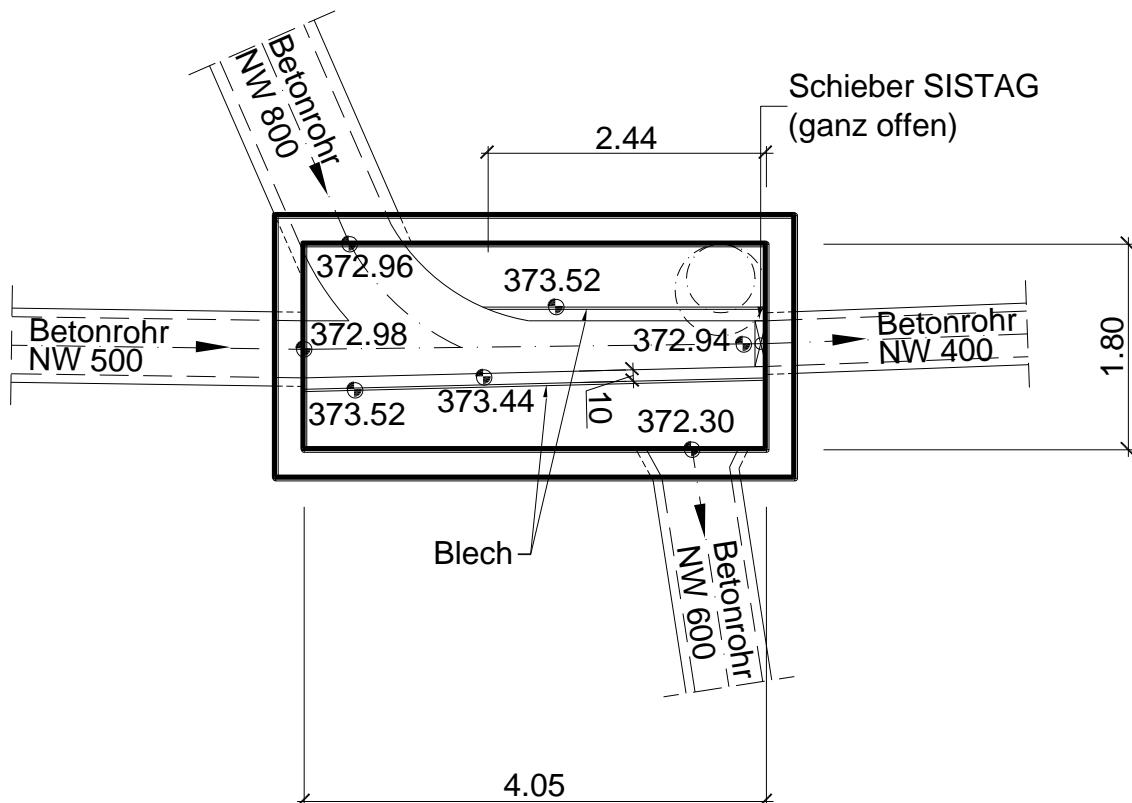
## Hochwasserentlastung RA XII

<b>Bezeichnung:</b>	RA XII
<b>Standort:</b>	Strohackerstrasse / Innere Kanalstrasse
<b>Standortgemeinde:</b>	Niedergösgen
<b>Vorfluter:</b>	Kanal/Aare
<b>Typ:</b>	Streichwehr zweiseitig, hoch, kein Schwimmstoffrückhalt
<b>Einstiegsvorrichtung:</b>	Leiter vorhanden
<b>Drosselorgan:</b>	Schieber (manuell zu bedienen)
<b>Funktionsfähigkeit:</b>	Die Hochwasserentlastung ist baulich in gutem Zustand und funktionstüchtig.

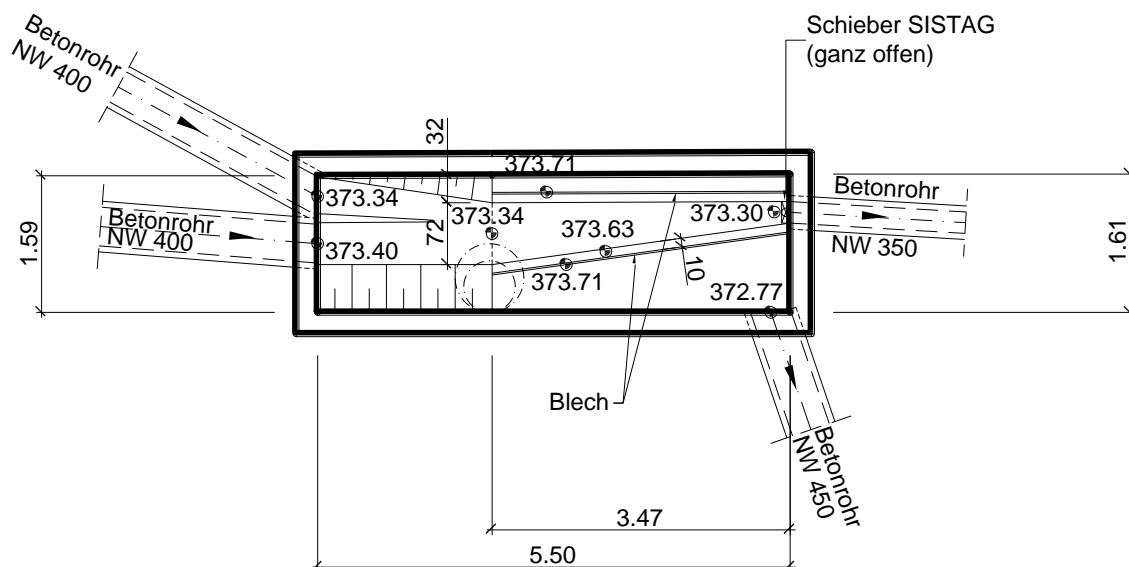
## Hochwasserentlastung RA XIII

<b>Bezeichnung:</b>	RA XIII
<b>Standort:</b>	Schmiedenstrasse / Innere Kanalstrasse
<b>Standortgemeinde:</b>	Niedergösgen
<b>Vorfluter:</b>	Kanal/Aare
<b>Typ:</b>	Streichwehr zweiseitig, hoch, kein Schwimmstoffrückhalt
<b>Einstiegsvorrichtung:</b>	Leiter vorhanden
<b>Drosselorgan:</b>	Schieber (manuell zu bedienen)
<b>Funktionsfähigkeit:</b>	Die Hochwasserentlastung ist baulich in gutem Zustand und funktionstüchtig.

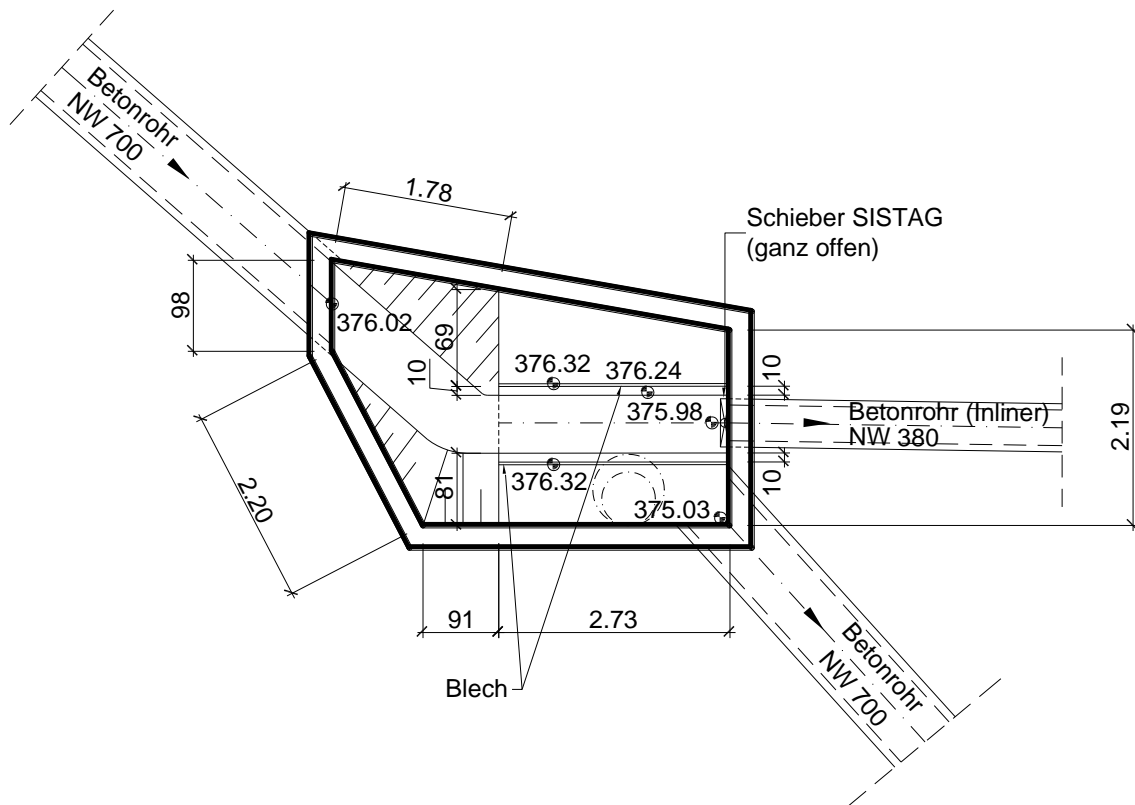
## Hochwasserentlastung RA XIV

<b>Bezeichnung:</b>	RA XIV
<b>Standort:</b>	Industiestrasse
<b>Standortgemeinde:</b>	Niedergösgen
<b>Vorfluter:</b>	Kanal/Aare
<b>Typ:</b>	Streichwehr zweiseitig, hoch, kein Schwimmstoffrückhalt
<b>Einstiegsvorrichtung:</b>	Leiter vorhanden
<b>Drosselorgan:</b>	Schieber (manuell zu bedienen)
<b>Funktionsfähigkeit:</b>	Die Hochwasserentlastung ist baulich in gutem Zustand und funktionstüchtig.

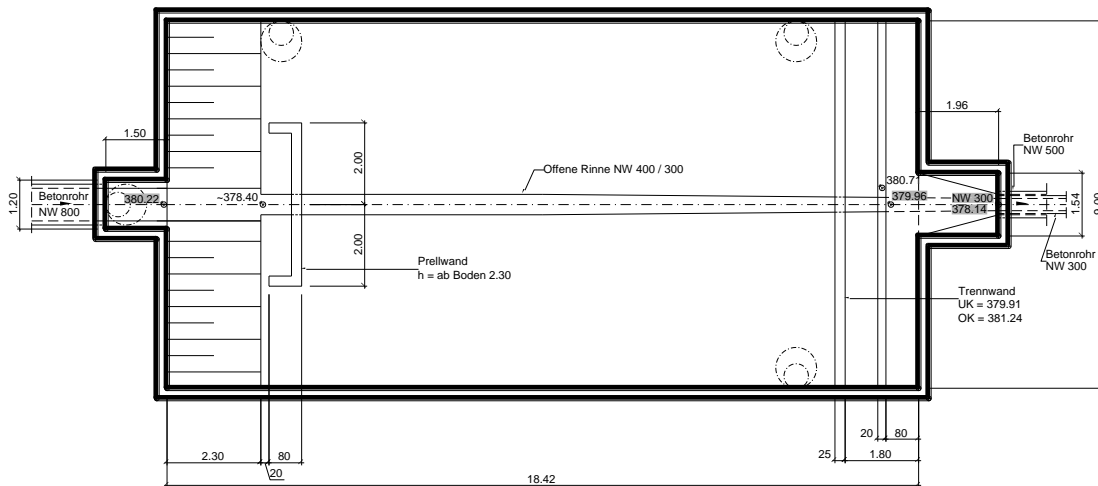
## Regenbecken RB 15

<b>Bezeichnung:</b>	RB 15
<b>Standort:</b>	Breitestrasse
<b>Standortgemeinde:</b>	Erlinsbach
<b>Vorfluter:</b>	Aare
<b>Typ:</b>	Regenbecken im Hauptschluss, kein Schwimmstoffrückhalt
<b>Einstiegsvorrichtung:</b>	Leiter vorhanden
<b>Drosselorgan:</b>	Drosselstrecke
<b>Funktionsfähigkeit:</b>	Das Regenbecken ist baulich in gutem Zustand und funktionstüchtig.

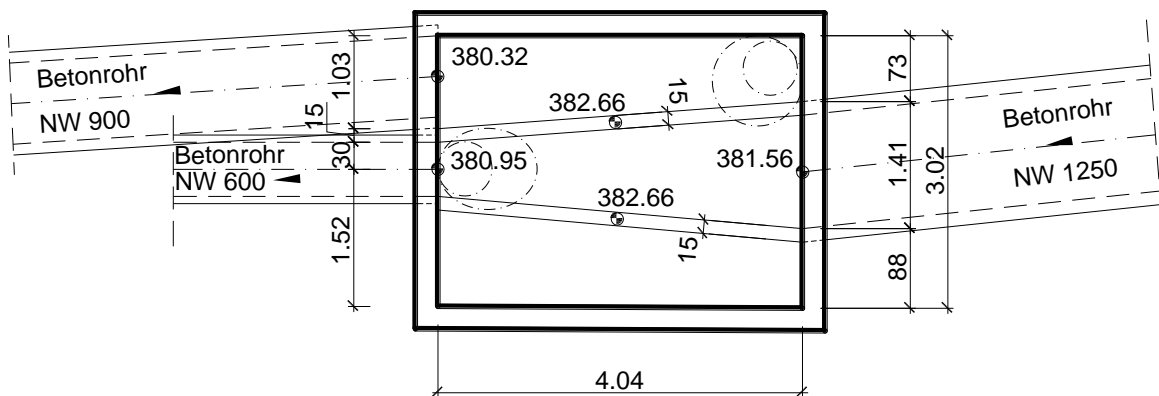
## Hochwasserentlastung RA XVI

**Bezeichnung:** RA XVI  
**Standort:** Stauwehrweg  
**Standortgemeinde:** Erlinsbach  
**Vorfluter:** Dubenmoosbach

**Typ:** Streichwehr zweiseitig, hoch, kein Schwimmstoffrückhalt  
**Einstiegsvorrichtung:** Steigeisen vorhanden  
**Drosselorgan:** Drosselstrecke  
**Funktionsfähigkeit:** Die Hochwasserentlastung ist baulich in gutem Zustand und funktionstüchtig.

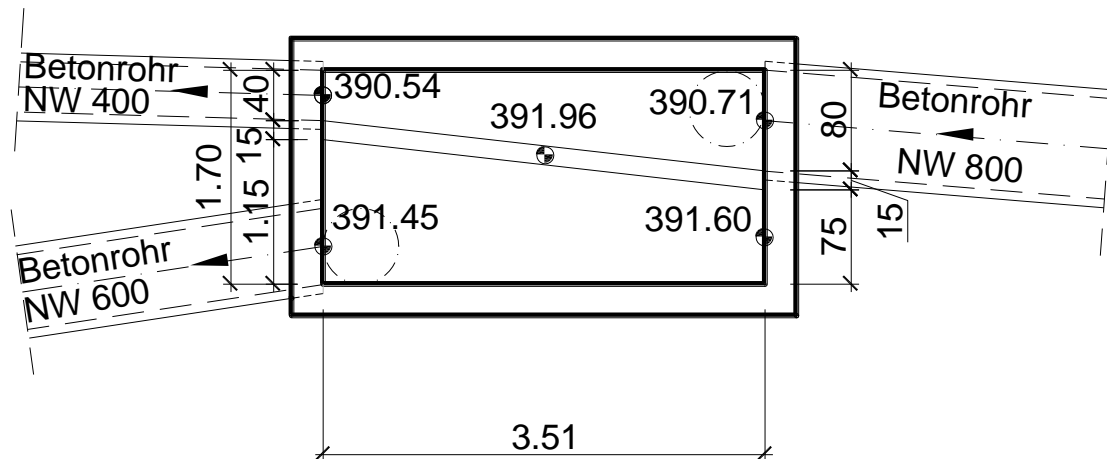
## Hochwasserentlastung RA XVII

<b>Bezeichnung:</b>	RA XVII
<b>Standort:</b>	Gösgerstrasse / Krümbistrasse
<b>Standortgemeinde:</b>	Erlinsbach
<b>Vorfluter:</b>	Dubenmoosbach
<b>Typ:</b>	Streichwehr einseitig, hoch, kein Schwimmstoffrückhalt
<b>Einstiegsvorrichtung:</b>	Steigeisen vorhanden
<b>Drosselorgan:</b>	Drosselstrecke
<b>Funktionsfähigkeit:</b>	Die Hochwasserentlastung ist baulich in gutem Zustand und funktionstüchtig.

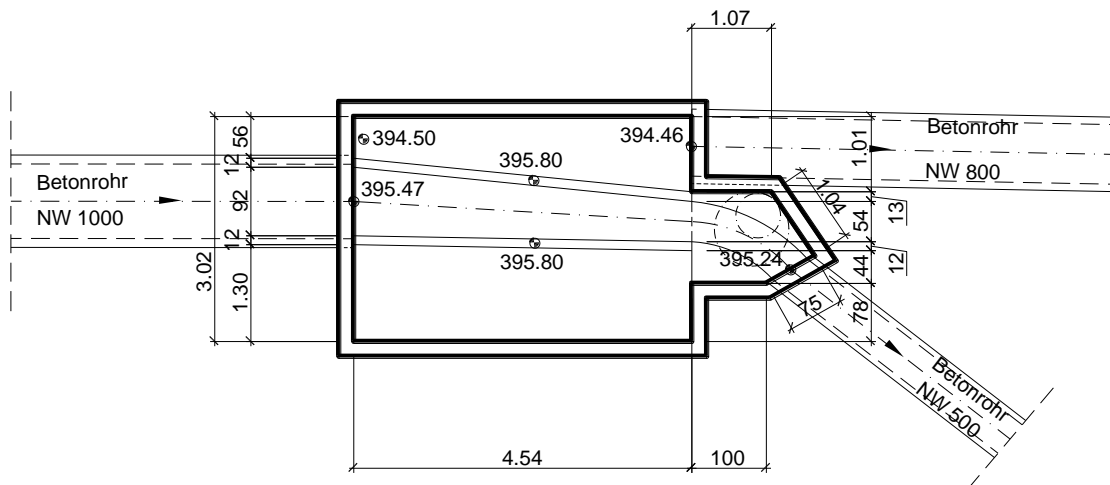
## Hochwasserentlastung RA XVIII

<b>Bezeichnung:</b>	RA XVIII
<b>Standort:</b>	Hauptstrasse / Aaraustrasse
<b>Standortgemeinde:</b>	Erlinsbach
<b>Vorfluter:</b>	Erzbach
<b>Typ:</b>	Streichwehr zweiseitig, hoch, kein Schwimmstoffrückhalt
<b>Einstiegsvorrichtung:</b>	Steigeisen vorhanden
<b>Drosselorgan:</b>	Drosselstrecke
<b>Funktionsfähigkeit:</b>	Die Hochwasserentlastung ist baulich in gutem Zustand und funktionstüchtig.
