PROJEKTGRUNDLAGEN

Zustandsbericht Kanalisation

Zweckverband Abwasserregion Schönenwerd
Höhefeldstrasse 103
5012 Schönenwerd

Bern, 25. November 2008
B1178.2000/FLR/BOM

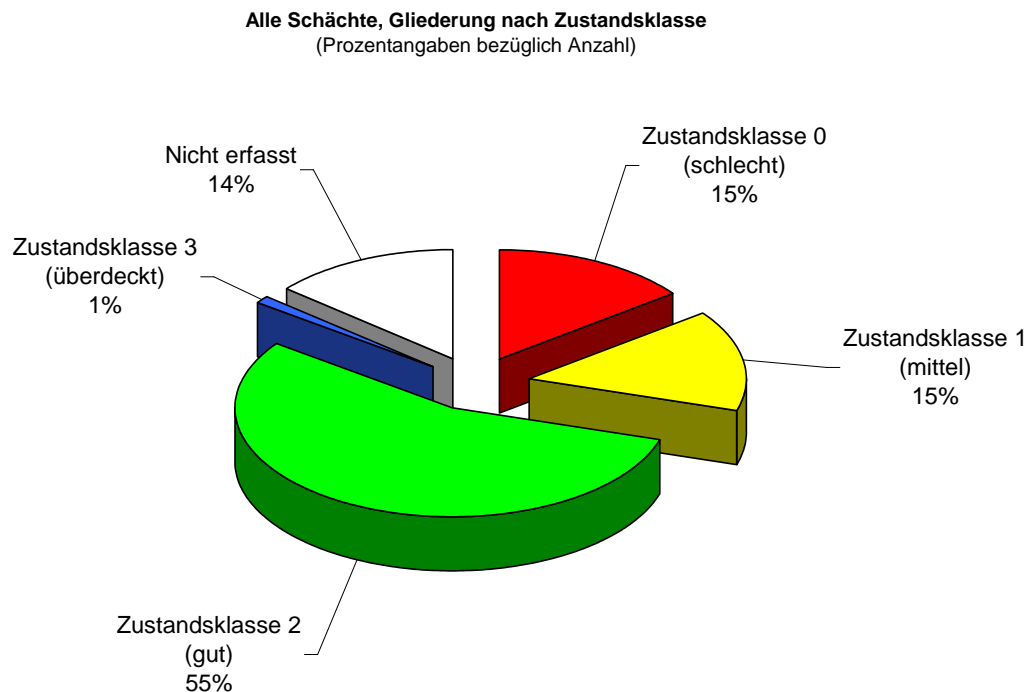
Abbildung 3: Schächte, Gliederung nach Zustandsklasse

Der allgemeine Zustand der Schächte kann als mittel bis gut bezeichnet werden.

- Schachtdeckel oder -rahmen defekt
- Schachtrohr defekt oder undicht
- Steigeisen / Leiter fehlend oder defekt
- Sohle / Bankett defekt oder mangelhaft
- Seitliche Anschlüsse mangelhaft

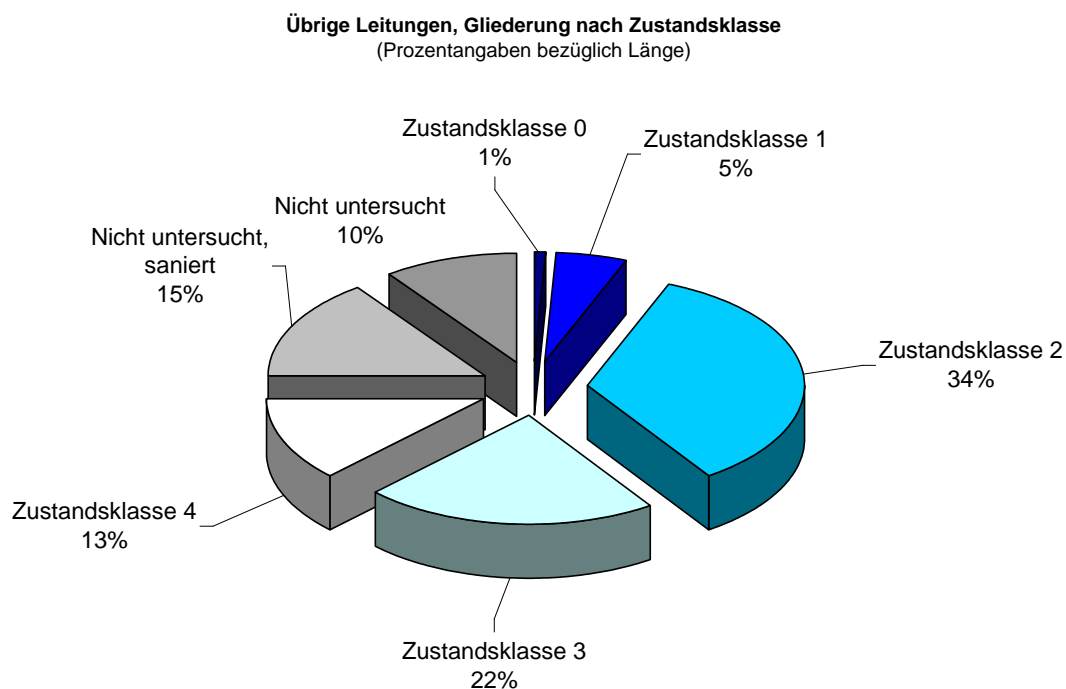
Abbildung 4: Übrige Leitungen, Gliederung nach Zustandsklasse

Der allgemeine Zustand der Verbandsleitungen kann als mittel bis gut bezeichnet werden.

- Wurzeleinwüchse
- Risse, Löcher, Abplatzungen in der Rohrwand
- Nicht oder schlecht verputzte Einläufe
- Defekte und undichte Muffen

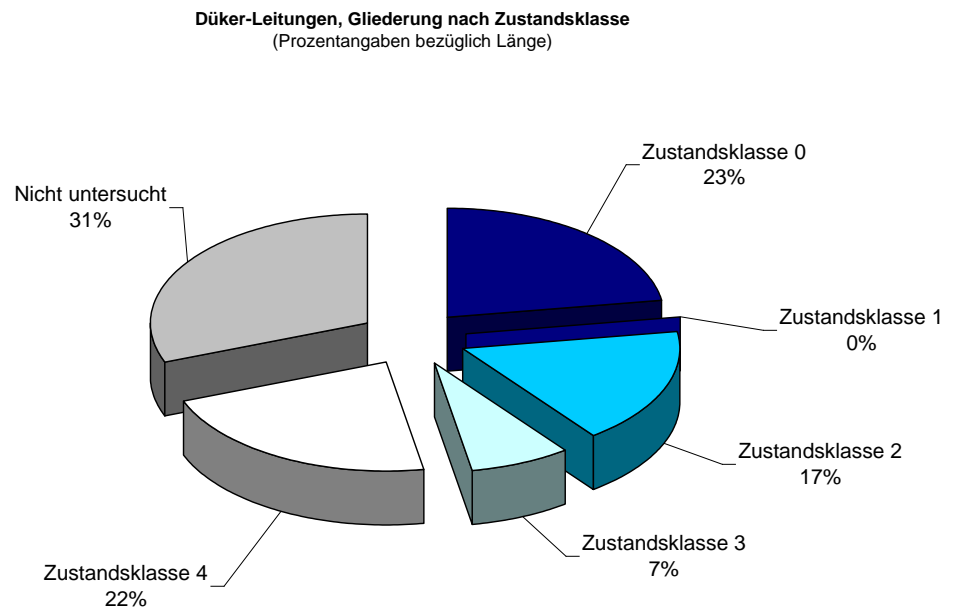
Abbildung 5: Dükerleitungen, Gliederung nach Zustandsklasse

Die Dükerleitungen sind ebenfalls in schlechtem bis sehr schlechtem Zustand. Etliche Leitungen wurden der ZK 0 zugeordnet, was sofortigen Handlungsbedarf bedeutet. Viele Dükerleitungen sind undicht und weisen Risse und Wurzeleinwüchse auf. Ein Grossteil der Leitungen konnte aufgrund der baulichen Schäden gar nicht untersucht werden (Grundwassereintritt usw.). Auch hier müssen die Sanierungsmassnahmen mit hoher Priorität geplant und ausgeführt werden.

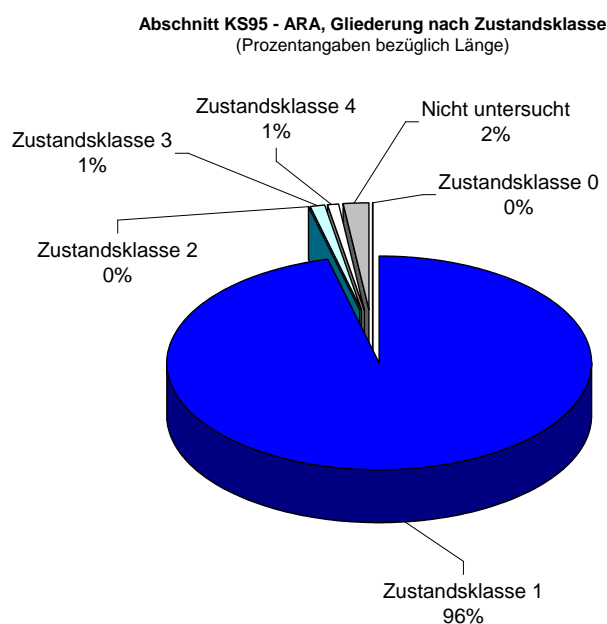
Abbildung 6: Abschnitt KS95 bis ARA (inkl. Ortsbetonkanal), Gliederung nach Zustandsklasse

Die hohe Dringlichkeit für Sanierungsmassnahmen auf dem Abschnitt KS95 bis ARA beruht auf einer Beurteilung des Schadensbildes zum Zeitpunkt der Zustandsaufnahmen. In der Zwischenzeit sind die Ursachen für die Schäden (stark schwefelhaltiges Abwasser) durch Massnahmen in den Industriebetrieben stark vermindert worden. Gemäss Aussagen des ZAS hat sich die Situation im betroffenen Abschnitt stabilisiert.

Der Kanalabschnitt KS95 bis ARA (Ortsbetonkanal) ist aufgrund der langjährigen Einleitung von aggressivem Abwasser in einem schlechten Zustand (ZK 1). Der Beton ist grossflächig erodiert und die Steinzeugplatten in der Sohle fehlen häufig. Das Schadensbild hat sich in den letzten Jahren dank Anstrengungen in den betroffenen Industriebetrieben stabilisiert. Die Dringlichkeit der Massnahmen muss in den GEP-Vorprojekten abschliessend beurteilt werden.
